## ผลกระทบจากการขุดลอกคลองและการสร้างฝาย

### กรณีศึกษาการขุดลอกและการสร้างฝายกั้นน้ำ

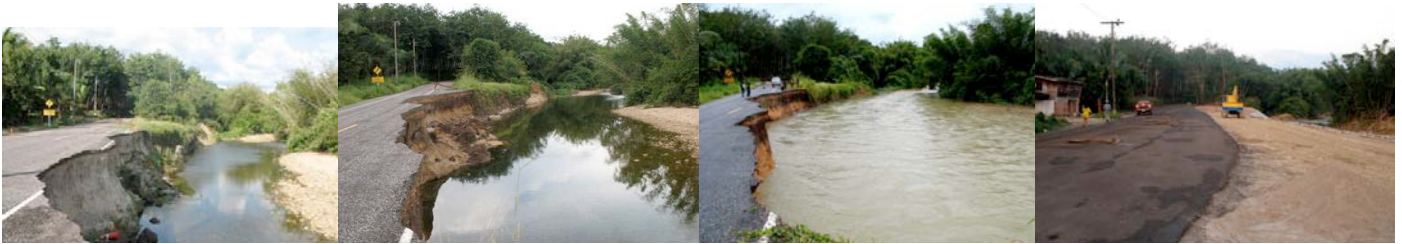
มีนาคม 2551                      มิถุนายน 2551                      ตุลาคม 2551                      พฤศจิกายน 2551  
คลองนางยอน อ.กระบุรี จ.พังงา

คลองนาคามีการขุดลอกคลองโดย อบต เพื่อนำดินและหินจากพื้นคลองไปใช้ในการก่อสร้างและเพื่อการแก้ปัญหาคลองตื้นเขิน นอกจากนี้เจ้าของที่ดินที่สูญเสียที่ดินจากการพังทะลายของตลิ่ง ก็มีการขุดลอกและแต่งคลองเพื่อการลดการพังทะลายของตลิ่ง รวมทั้งมีการเก็บหินตามคลองไปใช้ (โดยใช้รถแทรกเตอร์) ดังนั้นการไหลของน้ำจึงมีความเร็วและแรงโดยเฉพาะในหน้าฝน ทำให้พื้นที่ไถ่น้ำที่มีการขุดลอกเกิดการพังทะลายของสองตลิ่งอย่างมหาศาลมีเจ้าของที่ดินสองฝั่งคลองต้องสูญเสียที่ดินและผลผลิตปีละมากๆ ที่คลองนาคาแห่งนี้มีพืชหายาก เช่น พลับพลึงธาร ต้องตกอยู่ในภาวะอันตราย คือมีการหลุดร่วงจากการพัดพาของกระแสน้ำที่ไหลแรง และปัจจุบันทำให้มีจำนวนพลับพลึงธารเบาบางลงกว่าเดิมมาก และมีแนวโน้มลดลงทุกๆ ปี
